# Brunssummerheide Verdroging in ruimte en tijd

Euregionale Botanische Bijeenkomst 21 april 2013

# Brunssummerheide: Verdroging in ruimte en tijd

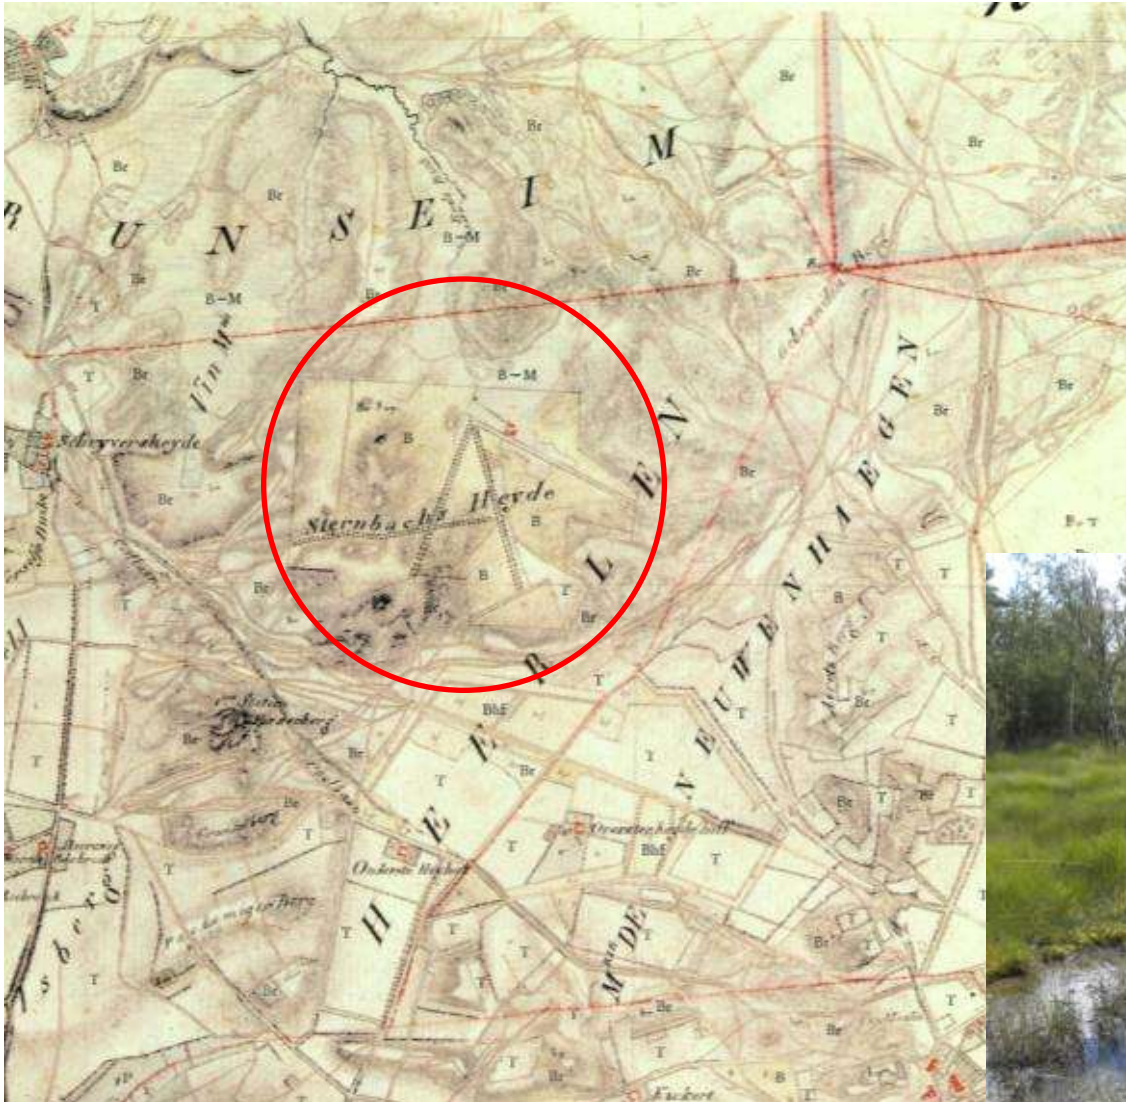
- Tranchot 1805
- Ontginning *Sternbachs Heyde*
- *Oversteek door het bronveen*

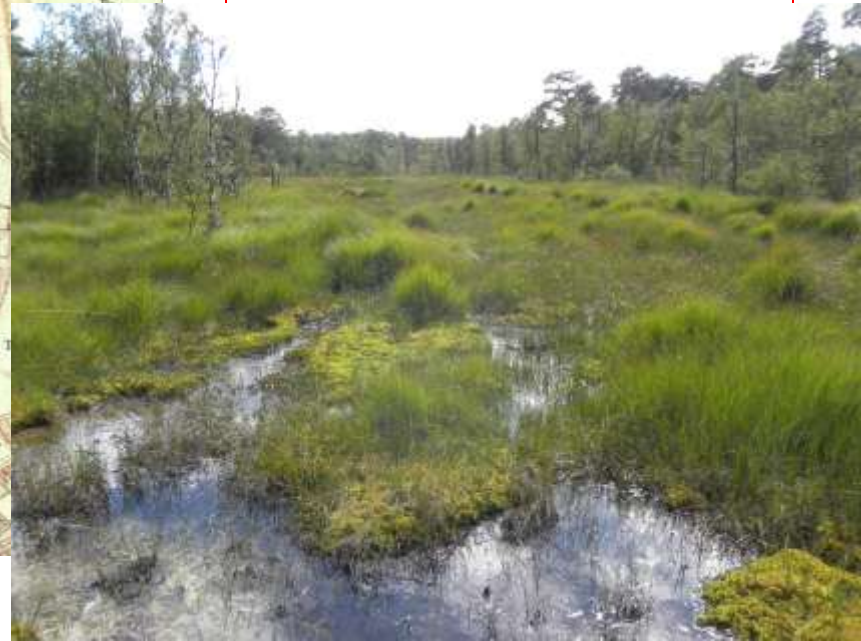
- Verbossing & drainage

- Greppels c. 50 -75 cm diep ! deels verzwolgen

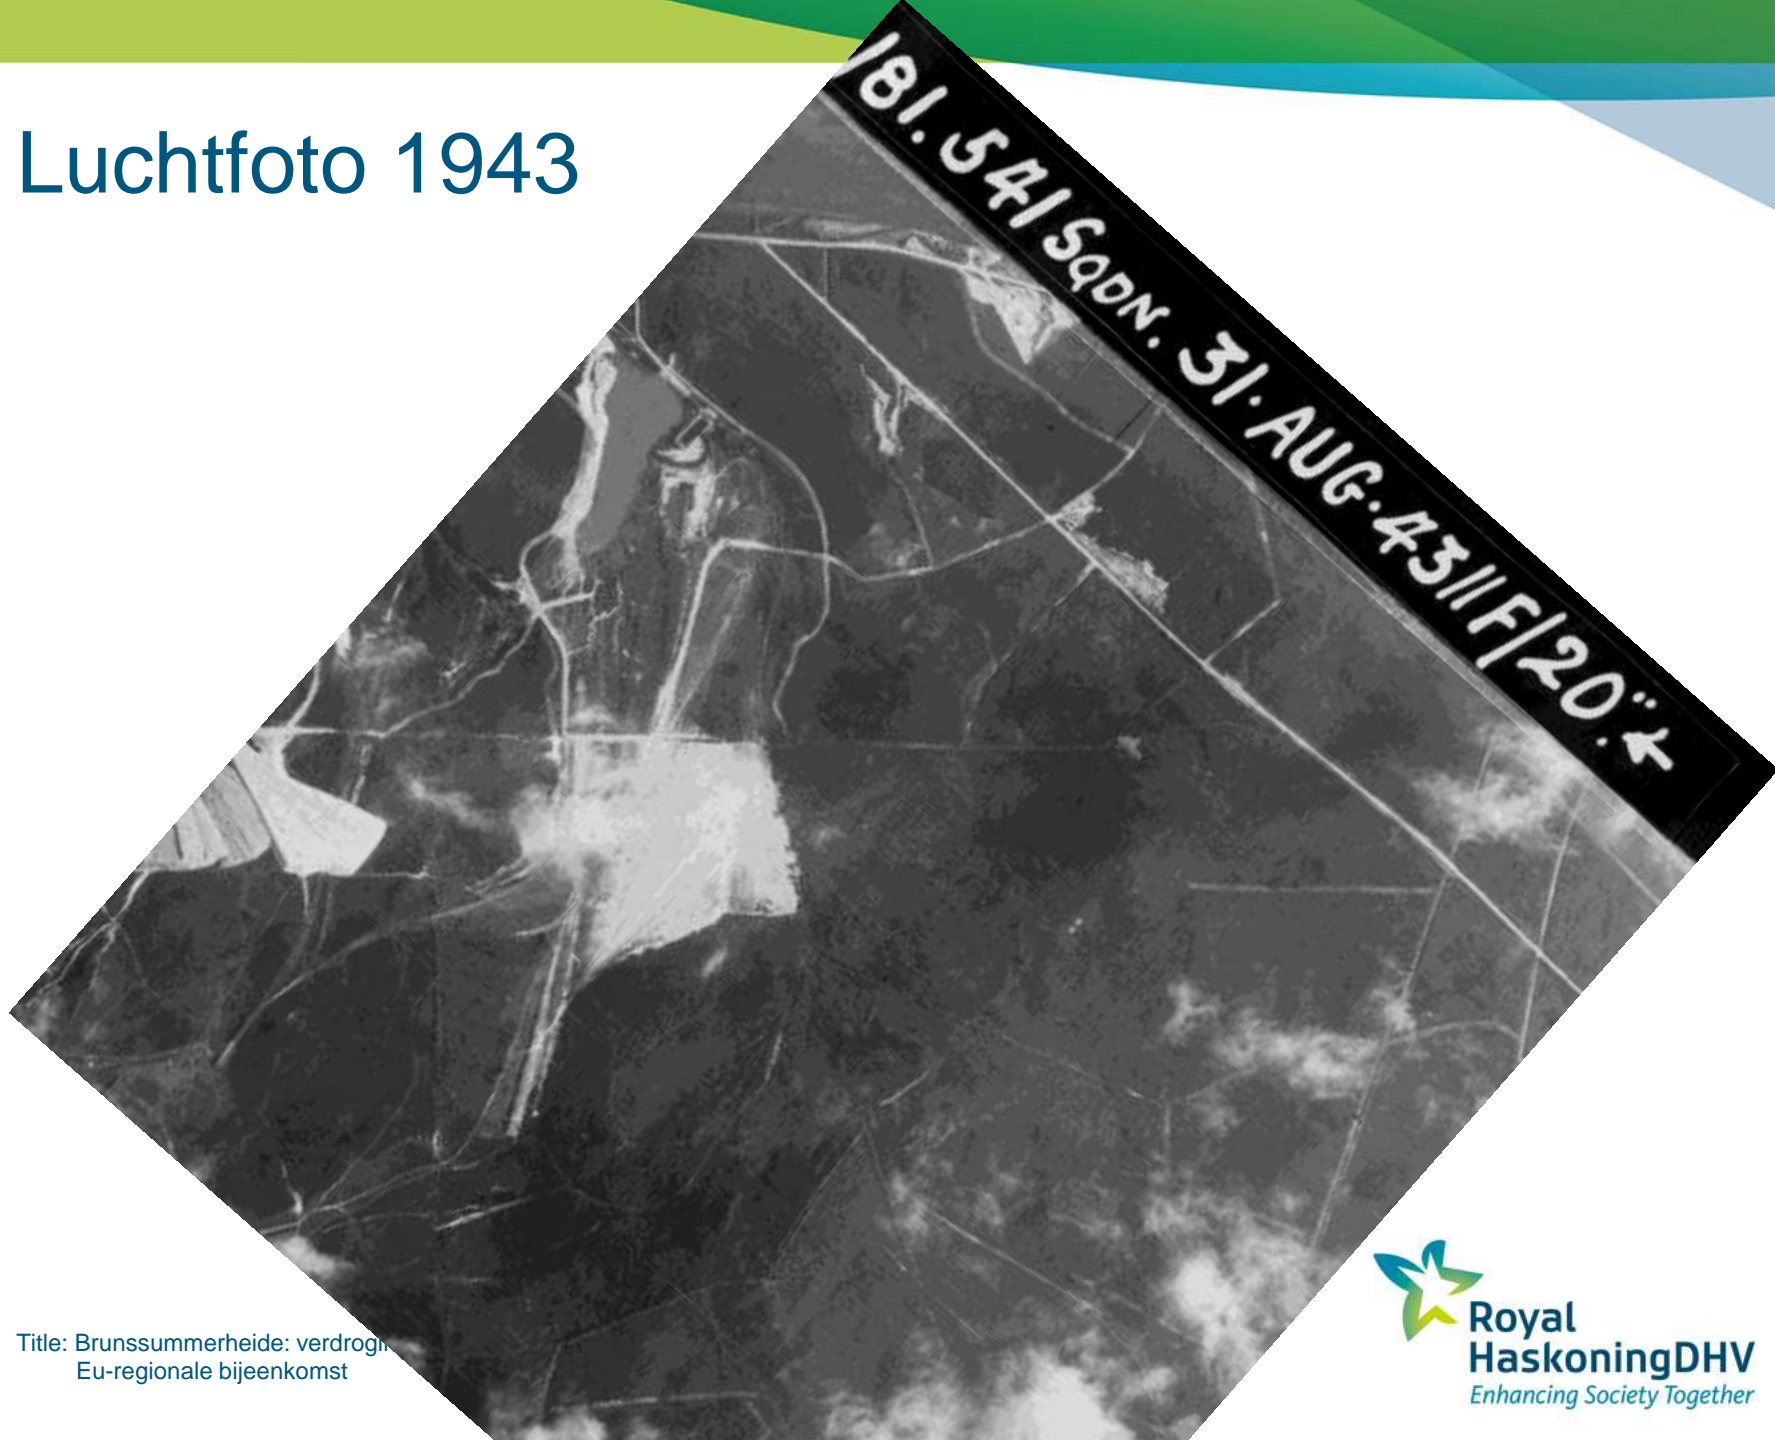
# Luchtfoto 1943

- Bronveen is intensief in twee perioden doorsneden met greppels
- Greppels worden langzaam onzichtbaar,
  - vooral in kern

**Luchtfoto's wekken ook indruk van toenemende veenvorming**

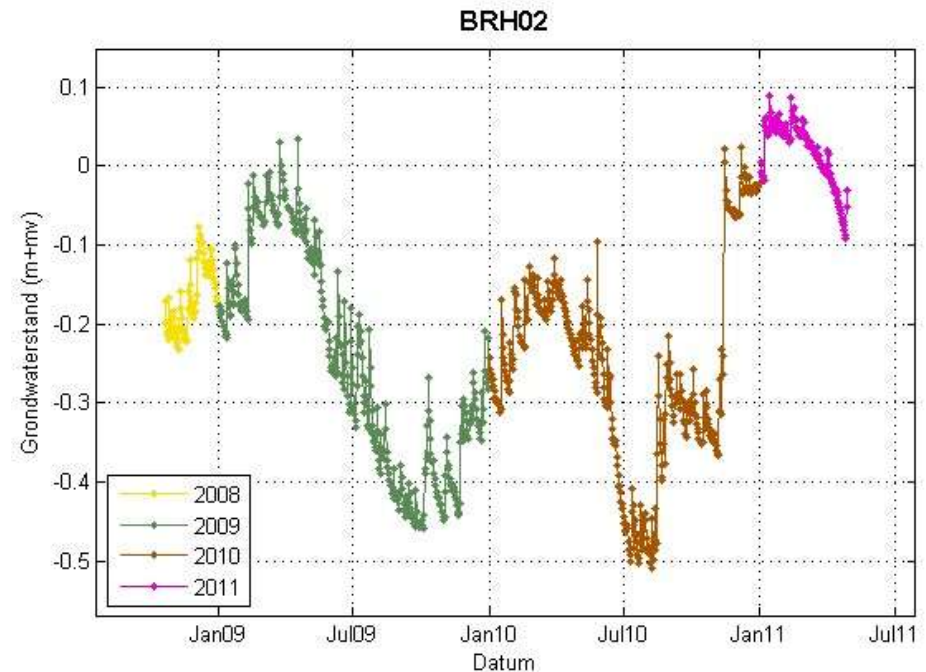
- 7 PQ's (methode van Londo);
  - Peilbuizen hydrologisch meetnet;
- 62 puntopnamen (Tansley methode);
  - Verspreid over bronveen van de Roode Beek (GPS)

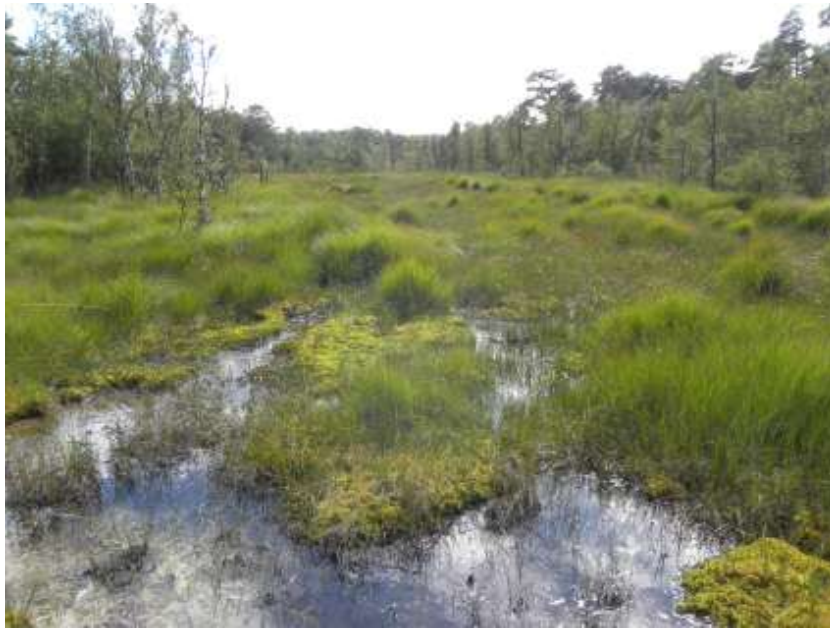
<b>PQ 5 (Pb52)</b>		<b>2008</b>	<b>2011</b>
	<i>Strooisel</i>	<b>40%</b>	<b>&lt;10%</b>
Eriophorum angustifolium	Veenpluis	2	m1
Drosera rotundifolia	R. zonnedaauw	a1	a1
Erica tetralix	Gewone dophei	a4	a4
Molinia caerulea	Pijpenstrootje	3	2
<b>Sphagnum papillosum</b>	<b>Wrattig veenmos</b>	<b>m4</b>	<b>7</b>
<b>Sphagnum fallax</b>	<b>Fraai veenmos</b>	<b>6</b>	<b>m4</b>
Juncus acutiflorus	Veldrus	a2	a2
Polytrichum commune	Gewoon haarmos	m2	m1
